종의 Crack과 용접에 관하여

염 영 하*

여기서는 위의 종에 대한 크랙과 상원사종의 용접을 중심으로 말씀드리기로 하겠다.

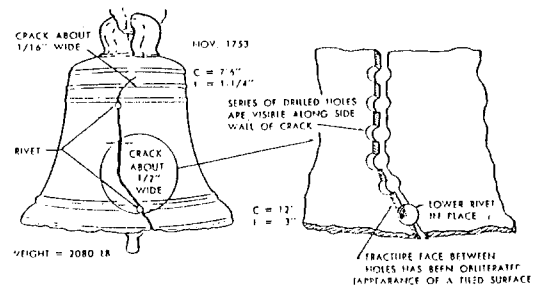
Fig 2. 自由의 鍾의 크랙과 드릴구멍

(5) 1846년 Washington 탄생일에 사용하기 위하여 보수작업이 시작되었다. 그 크랙이 마찰로 닳는 것을 방지하고 크랙이 더 성장되는 것을 방지하기 위하여 구멍을 뚫었다. 그러나 그 종을 타종하였을 때 다시 새로운 크랙이 전파되어 종의 상부까지 진전되었다.

1846년처럼 종을 타종하려 한다는 것은 무모한 일이었다. 균열을 드릴링한다는 것은 결국 현대에 있어서 피로크랙의 성장을 막는 방법과 크게 다르지 않는데 더 이상의 확산을 지연시킬 수 있었으며, 그 종을 조금 더 오래 울릴 수 있게 되었다. 결국에는 큰 흠집의 존재가 가장자리 부분에서부터 새로운 크랙을 유발시키고 긴 거리의 크랙의 성장과 전파를 생기게 했다는 것은 필연적이었다. 크랙의 전파를 막기 위해 균열에 구멍을 뚫자는 제안은 실시되지 않아 왔다. 이것이 필요한 것인가 아닌가는 우리가 지금도 크랙이 성장하고 있는 지를 모르기 때문에 알 수가 없는 것이다. 이 해답은 시간의 경과에 의해 제시될 것이다.

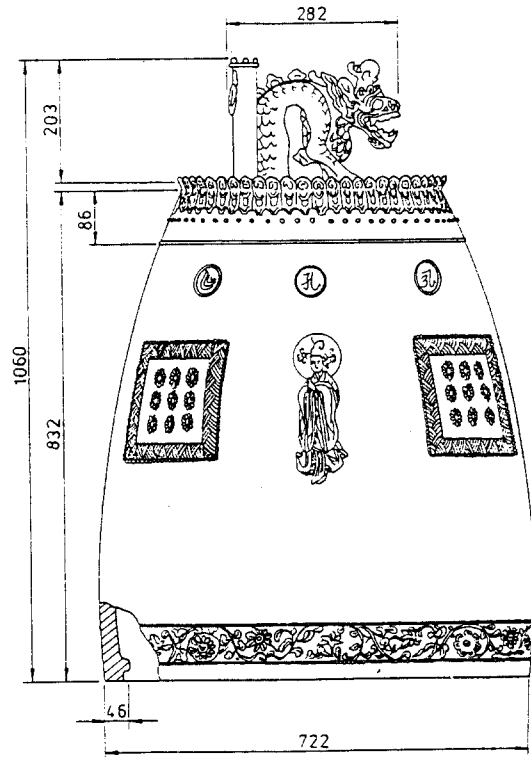
Fig 3. 松廣寺鐘(A.D.1716)

Fig. 3은 크랙으로 파손된 전북 완주 송광사종의 외관을 보여준다. 이 종에 언제 크랙이 시작되었는지는 알 수 없으나 종하부의 종구에서 크랙이 진전되어 260mm까지 성장되었다.

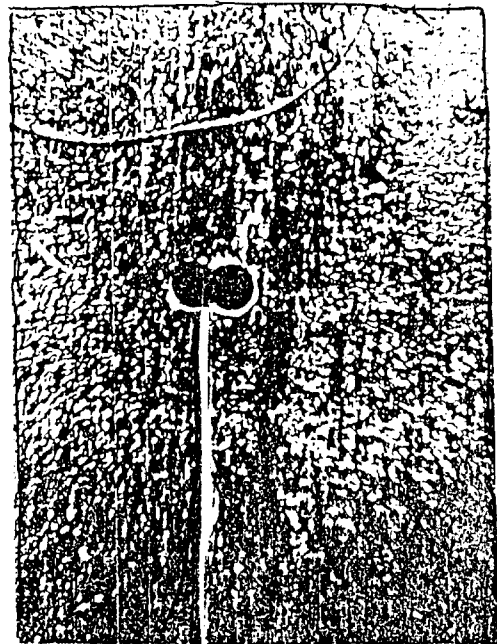
Fig 4. 松廣寺鐘의 크랙 上部

송광사종에서도 크랙이 95mm까지 성장되기 전에 크랙 성장을 방지하기 위하여 제1의 드릴 구멍을 뚫었고, 그후 260mm에서 제2차 드릴구멍을 뚫었으나, 효과를 거두지 못하고 새 종을 만들게 되었다. Fig.4는 송광사종의 크랙 상부의 사진 설명도이다. 그리고 Fig.5는 송광사종의 크랙 전체 치수를 표시한 상세도를 나타낸다.

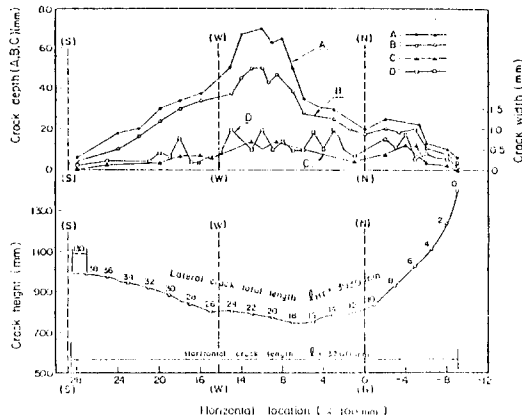
Fig 7. Relationship between horizontal crack depth(or width) and horizontal location of bell-inside

(b) 횡방향의 크랙 전장길이(Lateral crack length(l_L)) 종구경면에서 수평으로 전개한 평면상에 나타난 크랙의 총연장 길이 l_L (Fig.7과 같이)
 $l_L = 3,390\text{mm}$

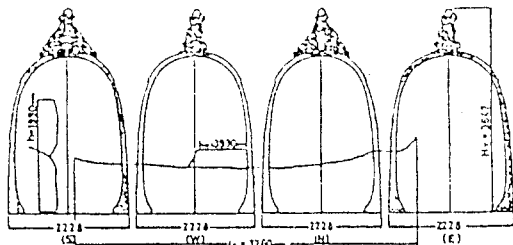
Fig 8. Propagated crack length of Boshingak old bell (S : Southm, W : West, N : North, E : East)

Fig.8은 보신각종 내부 남서북측에 걸쳐 뻗어 있는 수평횡방향의 크랙 분포를 표시한다. 여기서 알 수 있는 바와 같이 크랙의 길이는

(a) 수평면상의 크랙 길이(Horizontal crack length(l_H)) 종구경면에서 수평으로 전개된 길이 l_H
 $l_H = 3,760\text{mm}$

크랙의 전장이 3,930mm에 달하여 있고, 크랙이 존재하는 부위의 내측원주가 약 65%를 점유하고 있다. 그리고 크랙의 길이는 최고 약 70mm이다. 이 길이는 그 부분의 종두께의 약 1/2에 이르고 있다.

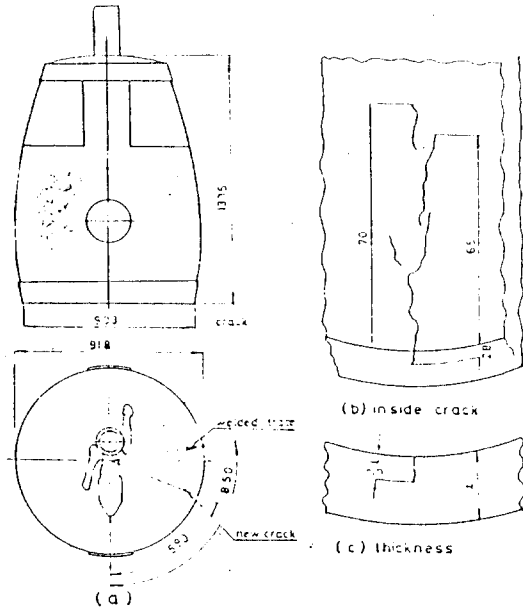
Fig 10. 上院寺鍾의 新龜裂 위치

음관부 중앙보다 조금 높은 각부에 전술한 Fig. 10의(a)부와 같이 수평 불연속적인 균열이 생겨 있다는 것은, 외관으로 보아도 쉽게 알 수 있다. 이 균열은 이전부터 잘 알려진 균열이다.

신균열은 종의 전방에 있는 당좌를 통하는 구진 선상에서 역시계방향으로 590mm의 위치에 있으나, 종귀 내면측에 균열이 있어 외부에서는 전혀 보이지 않는다. 그러므로 많은 사람들이 상원사에 명종을 찾았으나 이 균열은 알지 못하였다.

이 균열은 미세한 선으로 형성되어 있으므로 종 내부에 들어가서 전등으로 조사하지 않으면 잘 보이지 않는다 이 균열이 언제 어떻게 생겼는지 알 수 없으며, 현재의 균열이 미소하나마 성장 및 전파종이라고 추정된다.

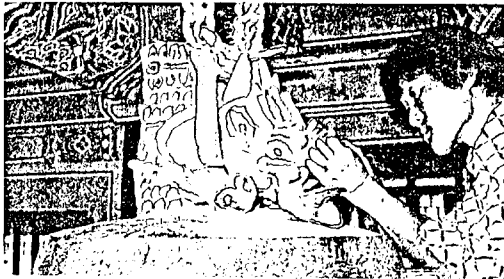
Fig 11. 龍頭의 코 上部缺損 亡失部の 模型製作

Fig.11은 상원사종의 용두에 망실된 좌측 귀의 모형과 용두의 상부결손의 망실부의 보완을 위한 모형제작 작업을 표시한다. 이와 같은 모형작업은 일부 결손되었으나 일부 남은 부분에서 대칭되는 원형이 남아있어, 남은 원형을 사용하여 보완에 필요한 모형을 제작하였으므로 작업이 순조롭게 진행되었다. 용두의 귀 상부 모형 및 코 상부결손 부위의 모형 등을 사용하여 Sn 16%를 함유하는 청동으로 주조하여 결손부의 형상을 만들고 이것

으로 용두부를 원형으로 보수하였다.

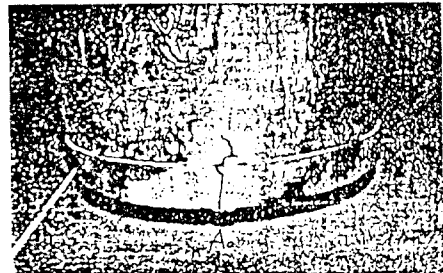
Fig 13. 鍾 下部外側에 있는 크랙 部の 칼라체크

Fig.13은 종하부 외측에 있는 크랙 부위의 칼라

종의 Crack과 용접에 관하여
 체크한 흔적을 나타낸다. 여기서 Ao는 종 외측
 크랙을 표시한다.

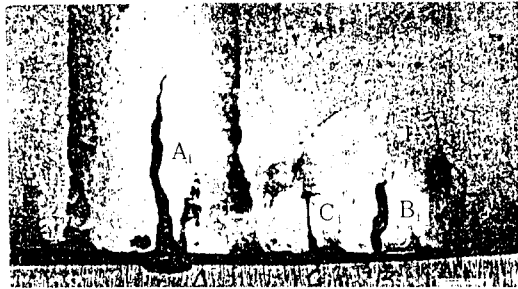
Fig 14. 鍾下部 内側에 있는 크랙의 칼라체크(A₁, B, C,
 는 第1, 第2, 第3 크랙)

Fig.14는 종하부 내측에 있는 크랙 부위의 칼라
 체크를 표시한다. 여기서 Ai는 제1크랙, Bi은
 제2크랙, Ci(중간부)는 제3크랙을 각각 표시한
 다.

그라인더로 연삭작업을 개시하였다. 연삭작업은
 크랙의 전장에 걸쳐 내부 쪽으로부터 크랙 첨단부
 위를 완전히 깎아 제거하지 않으면 후에 또다시
 크랙이 생길 가능성이 있으므로 연삭한 후 다시
 칼라체크하여 크랙의 흔적(Trace)이 남았는지를
 확인하였다. 만약 크랙이 남았을 때에는 다시 연
 삭작업하여 크랙 첨단이 남지 않도록 재연삭하였
 다.

Fig.14는 Ai(제1크랙)부위를 연삭하여 크랙을
 제거하는 작업을 예시한 것이다.

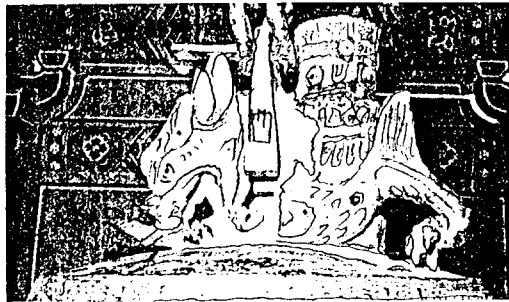
Fig 17. 音管部の 크랙

⑤ 상원사종용의 뒷발부분의 털 뒷부분에 균열이 생겼으므로 Fig. 17과 같이 보수를 위한 용접을 하였다.

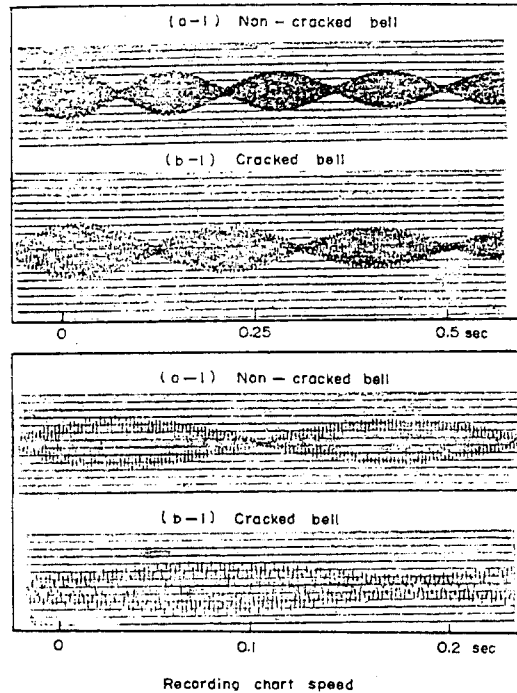
Fig 21. 상원사 鍾模型의 진폭과 기록속도 크랙없는것 (a-1)과 크랙있는것(b-1) (Strain amplitude and chart speed for relationship between non-cracked and cracked bell)

Fig.21에서 크랙이 없는 것과 크랙이 있는 것을 비교한 것이다. 크랙이 없는 모형종의 고유진동수는 540 cycles/sec 인데 대하여 크랙이 있는 것의 고유진동수는 425 cycles/sec을 표시하였고, 일초간의 울림수는 크랙이 없는 것이 7.227회이고, 크랙이 있는 것은 울림수가 5.223회로 나타났다. 이것으로 보아 크랙이 존재하면 고유진동수와 울림회수가 감소됨을 알 수 있다.

한편 Fig.21에서 알 수 있는 바와 같이 크랙의 유무에 따라 종체의 진동곡선의 진동특성에 차이를 보이고 있다. 즉, 크랙이 없는 종에서는 진동이 규칙적인 정상 싸인곡선(Sine curve)을 나타내나, 크랙이 존재할 때에는 진동곡선이 불규칙하게 되고, 이상적인 진동이 혼재된 상태로 된다는 것을 알 수 있다.

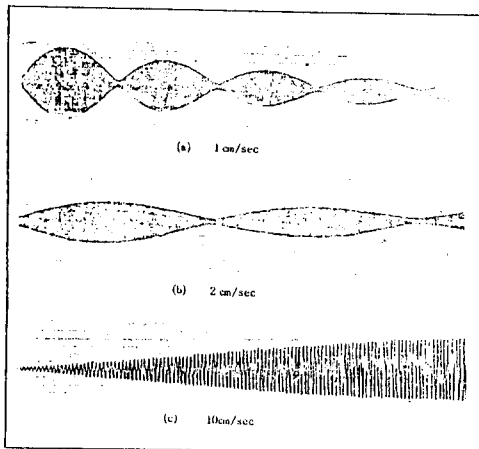
Fig 23. 上院寺鍾의 溶接後의 應力振動과 記錄速度曲線
記錄速度(a)는 1秒에 1cm, (b)는 1秒에 2cm
(c)는 1초에 10cm

Fig.23은 용접후의 종의 진동을 측정된 곡선을 표시한다. 여기서 용접후의 고유진동수는 106 cycles/sec로서 용접전에 비하여 4cycles/sec의 증가를 보이고 있으나, 용접전후에 고유진동수의 변동이 극히 작으며, 음색에 있어서는 거의 동일하다는 것도 알 수 있다. 그러나 울림수에 있어서는 0.406cycles/sec로서 용접전의 울림수 2.02회/sec

에 비하여 1.61회/sec의 감소를 나타내고 있다. 이것은 용접으로 인하여 울림회수가 크게 감소되어 용접전에 비하여 약 2.5배 감소된 것이다. 그 이유는 용접작업으로 종이 연화되어 진동의 울림수의 감소를 초래한 것으로 추정할 수 있다.

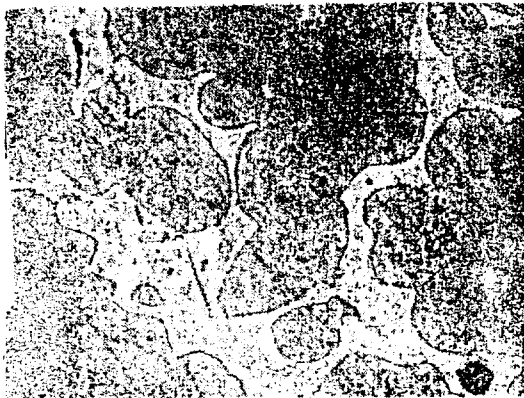
Fig 24. 상원사종의 현미경조직

한편, 상원사종의 현미경 사진을 보면 Fig.24에서 기지(Matrix)는 알파 고용체(α -solid solution)이고, 백회색의 피상은 델타(σ) 고용체를 각각 나타낸다. 그리고 현미경 조직에는 군데군데 Pb의 편석으로 보이는 검은 구상 또는 미상개재물을 볼 수 있었다.
