**特輯 : 구조물 경년열화와 수명평가**

## 고온 증기 파이프의 잔여수명 평가

**Remaining Life Assessment of High Temperature Steam Piping**

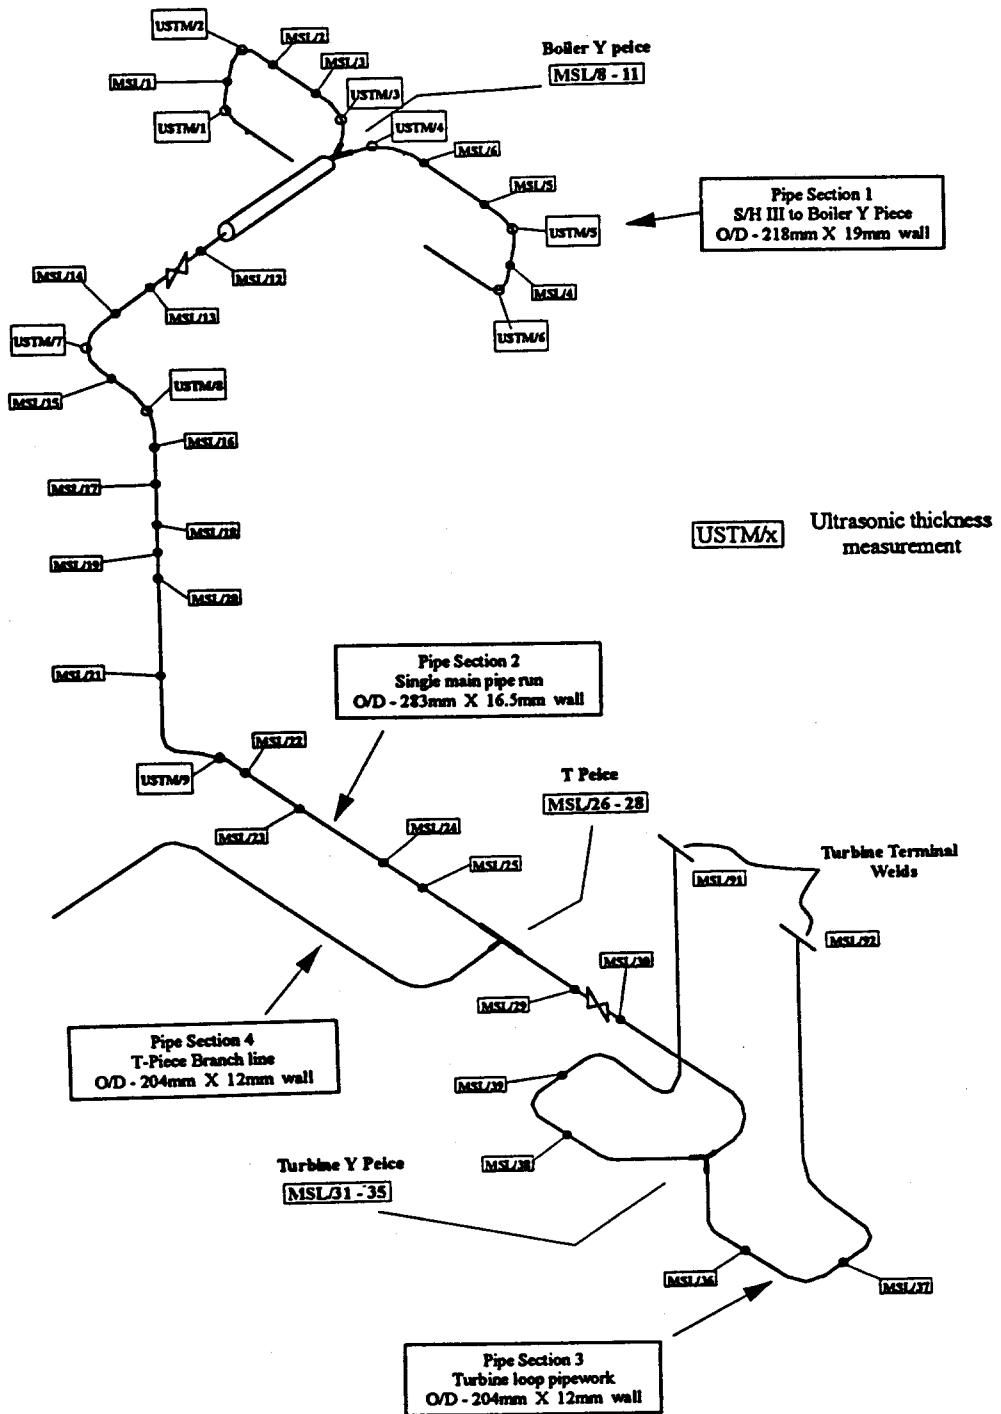
Fig. 1 Schematic arrangement and inspection locations of main steam line

이상 설명한 유형의 손상을 탐지하기 위해 Fig. 1의 MSL1-MSL39, MSL91-MSL92의 40곳의 용접부, USTM1-USTM9의 9곳의 굴곡부와 GM1-GM3의 3곳의 모재부에서 측정을 실시하였다. 고온 증기 파이프의 경우 굴곡부에서는 내부 압력에 의한 응력도 커지고, 배관 시스템 응력도 굴곡부에 주로 부하되므로 특히 손상에 취약하다. 이미 외국에서 같은 형태의 주증기관에 다수의 굴곡부 파열이 보고되었으므로, 굴곡부를 표면복제법으로 손상측정하

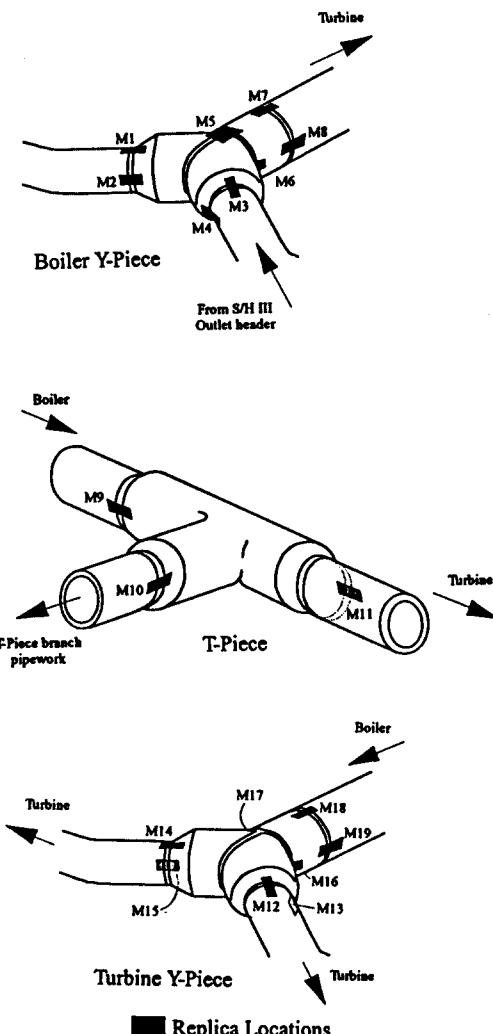
Fig. 2 Replication locations of Y-section and T-section

였다. 주요 측정부위를 요약하면 보일러 Y부, 지류 용접부, 모든 맞대기 용접부, 굴곡부, T부, 터빈 Y부, 터빈이 연결되는 최종 맞대기 용접부 등이다. Y부와 T부의 전 검사위치는 Fig. 2에 표시하였다. Y부의 경우 본 논문에는 일부 측정결과만 나타내었다.

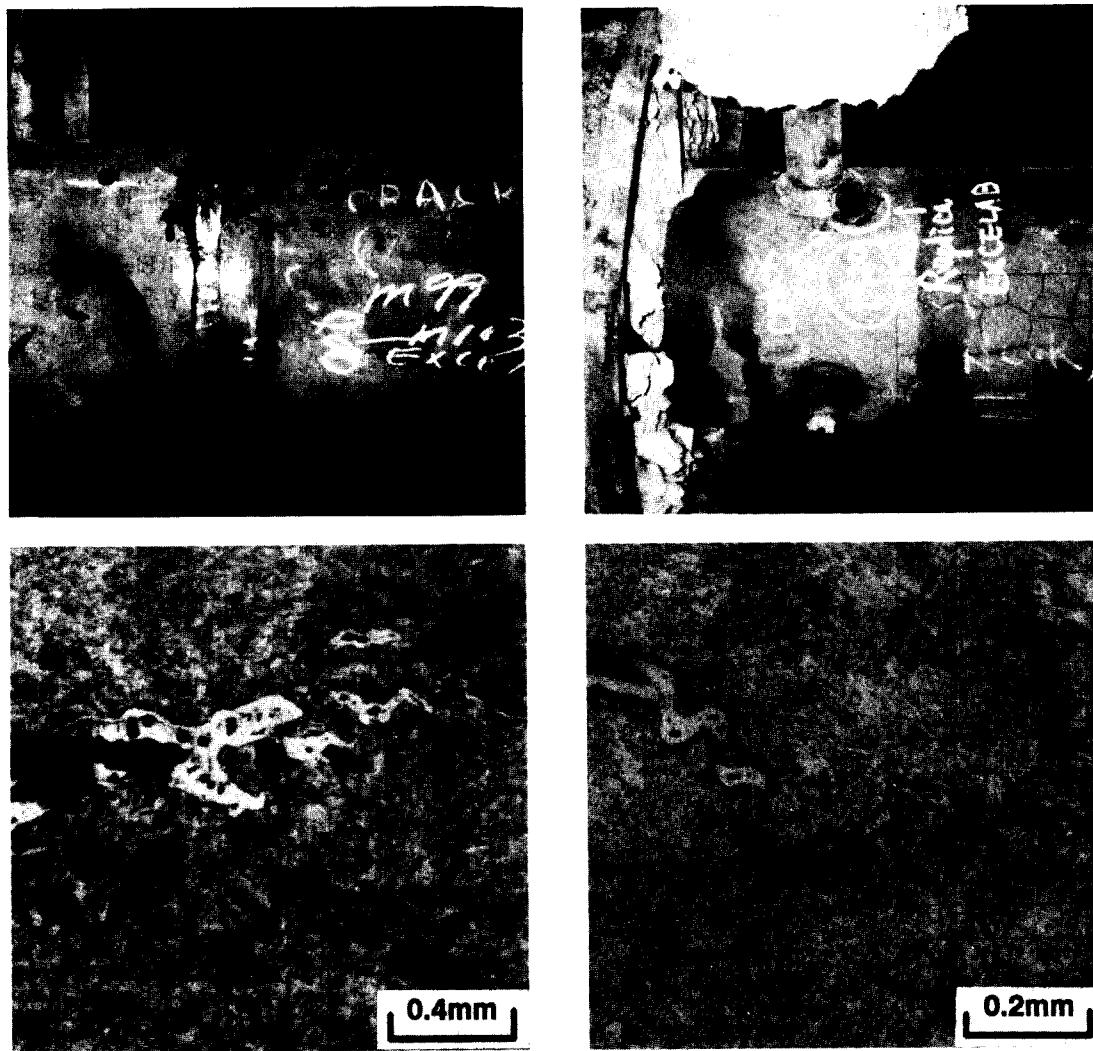
발견된 균열형상은 길이방향 균열과 원주방향 균열의 2종류로 분류된다. Figure 4는 파이프의 맞대기 용접부에서 관찰되는 파이프의 길이 방향 균열을 나타내며, Fig. 5는 열영향부를 따라 발생한 파이프의 원주 방향 균열을 보여준다. 균열 깊이가 5 mm인 길이방향 균열이 정하중 조건에서 성장할 때 잔여수명을 평가하면 다음과 같다. 식(1)은 단성-2차 크리프 거동을 나타내는 재료에 균열이 있는 경우에 정하중 조건에서 균열 성장을 나타내는 Riedel<sup>8)</sup>의 모델이다.

Fig. 4 Axial crack at butt weld in main steam line

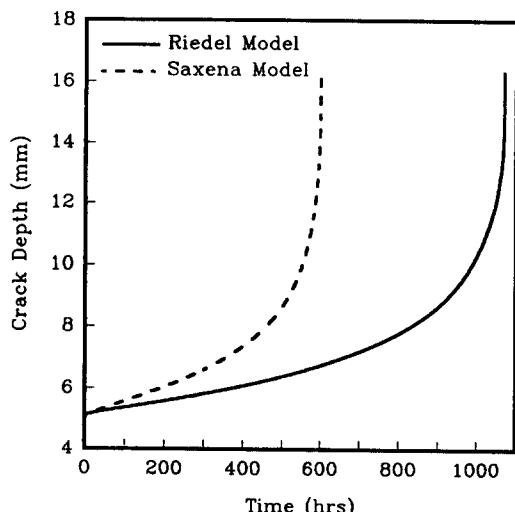
Fig. 6 Predictions of creep crack growth rate using Riedel model and Saxena model

283 mm, 두께 16.5 mm, 원주방향 응력 83.8MPa인 조건에서 깊이 5 mm인 길이방향 표면균열이 존재할 때 관통균열이 될때까지의 잔여수명을 컴퓨터 코드<sup>10</sup>의 1.25Cr-0.5Mo강 표준 데이터를 사용하여 계산한 결과는 Fig. 6과 같다. Riedel 모델을 사용한 경우에 잔여수명은 1070시간이며 시간-균열깊이 관계를 Fig. 6에 실선으로 나타내었다. Saxena 모델을 사용한 경우의 잔여수명은 597시간이며, 같은 그림에 점선으로 나타냈다. 이해석에서 다음 이유때문에 평가수명이 실제 잔여 수명보다 매우 짧게 나타났을 것이다. 첫째로, 균열형상은 깊이만 고려되었고 축방향의 길이가 무한히 길다고 가정하여 균열 성장률이 과대평가 되었다. 둘째로, C<sub>1</sub> 계산식에 소성거동이 고려되지 않아<sup>10</sup> 하중이 부가된 초기에 균열 성장률이 과대평가 되었다. 따라서, Fig. 6에 표시된 수명은 매우 보수적으로 평가된 수명이다.

값은 코드의 값을 사용하여 계산한 결과  $J > J_{lc}$ ,  $T > T_{mat}$ 의 조건을 만족할 때의 임계 균열 길이는 241 mm이었다. 따라서, 현재 측정된 최대 축방향 균열 길이가 20~60 mm이므로 이균열이 관통되어도 갑작스런 파열보다는 누수가 먼저 일어나므로 과순양상은 안전하다.

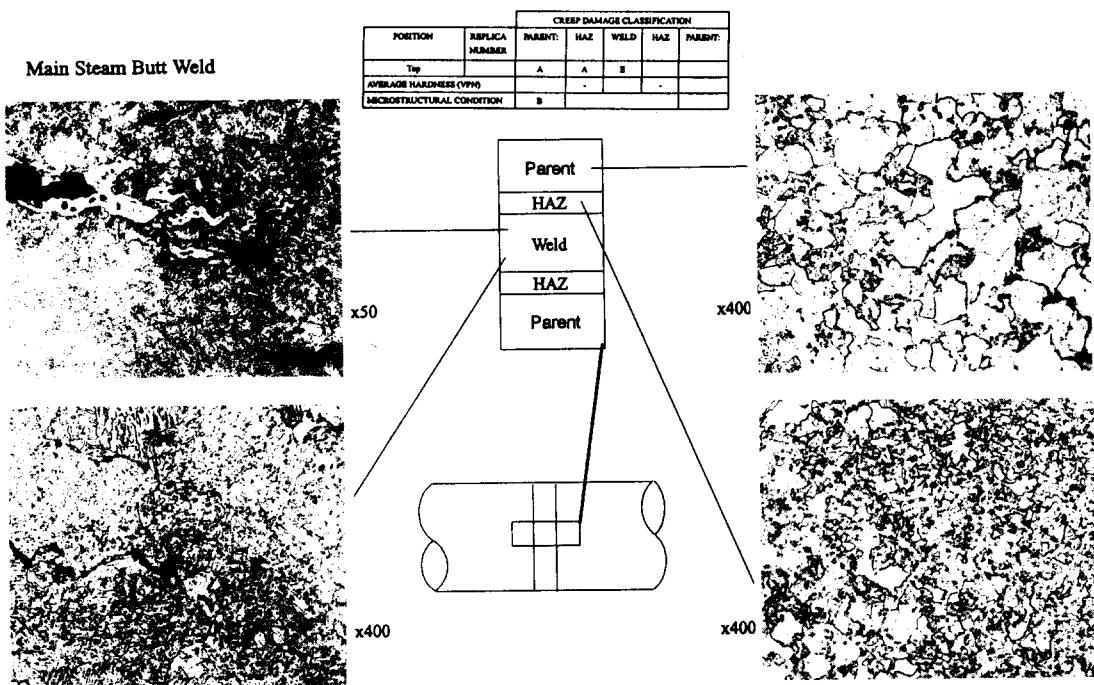
Fig. 7 Results of replica assessment for a butt weld

Figure 7은 맞대기 용접부의 표면복제 관찰 결과이다. 용접재에서 관찰된 균열은 임계 균열(Fig. 7a)로서 주위에 상당한 크리프 손상(Fig. 7b)과 다수의 미소 균열이 존재하였다. 균열면에는 산화층이 두껍게 형성되어 균열이 오래전에 형성되어 장시간 성장한 것으로 판단된다. Figure 7d의 열영향부나 Fig. 7c의 모재에는 크리프 기공이 발견되지 않아 모재의 크리프 손상은 심하지 않다. Figure 8은 터빈Y부의 한 용접부의 표면복제 결과이다. 파이프 및 Y부의 모재와 열영향부에는 크리프 기공이 발견되지 않았지만, 용접재에서는 길이 방향으로 크리프 기공들이 연결되어 균열로 발전되어 있다. 크리프 기공 및 미소균열은 용접재내에 국한되어 있고, 열영향부나 모재까지 확장되지는 않았다. 모재의 금속 조직은 열화가 상당히 진행된 상태를 나타내었다. 경도 측정값은 관찰된 현상과 일치하는 범위내에 있다.

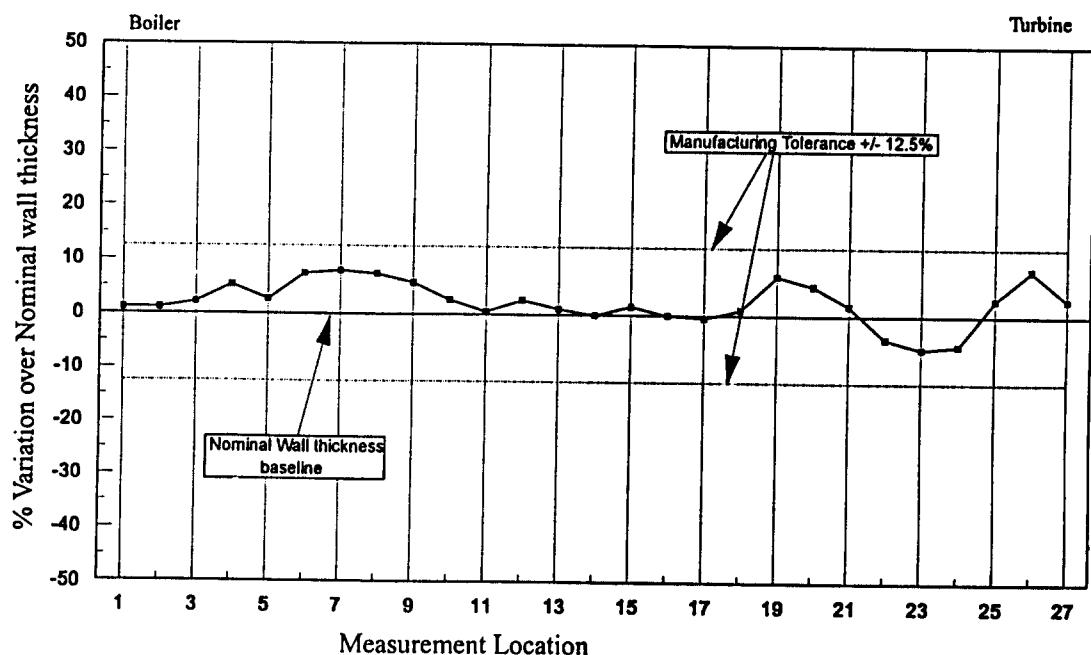
Fig. 9 Results of wall thickness measurement of main steam pipe

모재부에 크리프 손상이 누적되는 경우에도 크리프 기공은 수명 후기에만 관찰이 가능하다. 크리프 기공은 관찰되지 않아도 크리프 변형에 의해 외경이 팽출하므로 팽출량을 측정하여 크리프 손상도를 정성적으로 예측할 수 있다. 이러한 주증기관 모재부의 크리프에 의한 팽출량 측정을 위해 두께와 외경의 칫수 측정을 실시하여 결과를 Fig. 9 및 Fig. 10에 보여주었다. Figure 9에서 측정부의 두께는 설계 허용값 내에 있었으나, Fig. 10에 보인 측정 외경은 설계 허용값 상한선 보다 컸다. 즉, 내압에 의한 크리프 변형이 누적되어 외경이

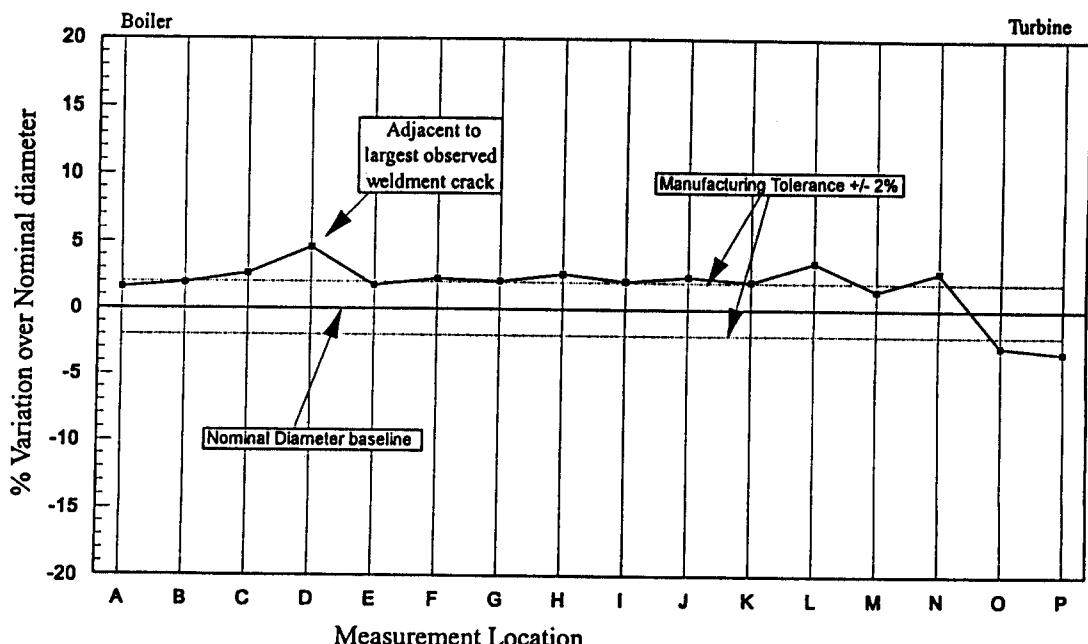
Fig. 10 Results of outside diameter measurement of main steam pipe

커져있음을 확인할 수 있다. 외경의 팽출은 규열이 탐지된 용접부에서 특히 심하였다.

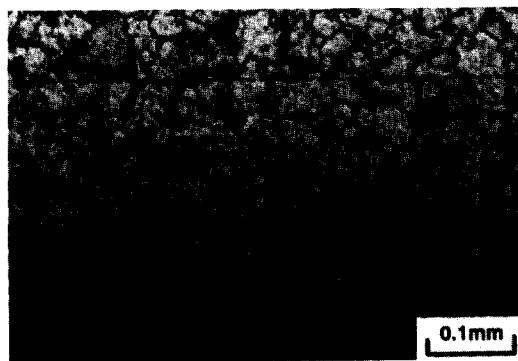
Fig. 11 Pictures of replicas after grain boundary etching

고온에 장시간 노출되어 시효에 의해 파괴인성도 감소되어 있으리라 추측되어, Y부, T부 등의 모재부 열화도 검사를 입계부식법을 사용하여 실시하였다. 5분 및 30분 입계부식후 측정한 부식폭과 격자절단비는 Table 2에 보여 주었으며, 입계부식 후의 래프리카 사진을 Fig. 11에 나타내었다. 측정 결과 FATT가 최대 45~65°C로 재료가 매우 열화되어 있는 것을 알 수 있다.

(a). 5 minutes etching,  $\Delta FATT=20^{\circ}\text{C}$
