종의 Crack과 용접에 관하여

염 영 하*

여기서는 위의 종에 대한 크랙과 상원사종의 용접을 중심으로 말씀드리기로 하겠다.

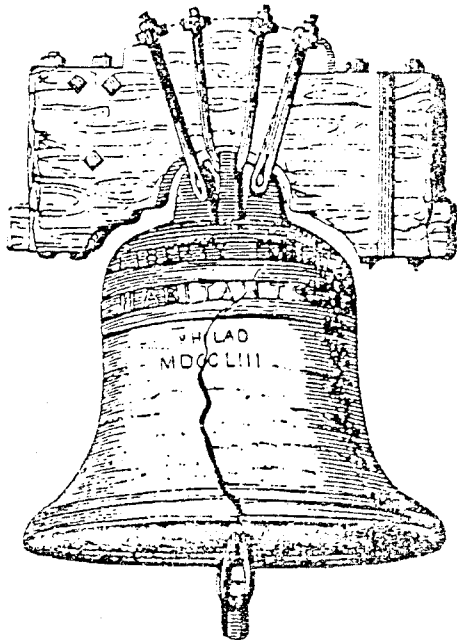
Fig 1. THE LIBERTY BELL

우리가 왜 그 종이 깨졌나를 고려해야 할 여러 가지 원인들이 논의 되어진다. 그 첫째는 그 종이 처음 매달리게 된 1752년의 화이트 채플회사에서의 주조에서 발생한다. 이 종은 청동내에 지나친 주석(Sn)의 양 때문에 취성이 큰 것으로 보여졌다. 이 사실은 오랫동안 의심되어 왔는데, 1960년부터 1961년 사이에 실시된 화학분석에 의해 근거를 얻게 되었다. 분석은 종에서 구멍을 뚫어 얻은 작은 금속 조각으로 실시되었다. 이것은 가장 자리와 1835년 크랙에서 가까운 자리에서 채취된 것이었다. 이 부분의 화학성분이 만일 전체적인 성분을 대표할 수 있는 것이라면 우리는 원래의 종이 중량 주석=26%라는 추정을 할 수 있는데 이것은 인성의 관점으로 볼 때 너무 높은 것이다. 가장자리 부분만 비정상적으로 성분 밀도가 높아 전체적인 구성비는 안맞을 가능성은 남아있다. 만일 이것이 사실이라면 1752년 화이트 채플 종의 균열은 과하중 타종되었다는 이유 때문일 것이다.

1846년처럼 종을 타종하려 한다는 것은 무모한 일이었다. 균열을 드릴링한다는 것은 결국 현대에 있어서 피로크랙의 성장을 막는 방법과 크게 다르지 않는데 더 이상의 확산을 지연시킬 수 있었으며, 그 종을 조금 더 오래 울릴 수 있게 되었다. 결국에는 큰 흠집의 존재가 가장자리 부분에서부터 새로운 크랙을 유발시키고 긴 거리의 크랙의 성장과 전파를 생기게 했다는 것은 필연적이었다. 크랙의 전파를 막기 위해 균열에 구멍을 뚫자는 제안은 실시되지 않아 왔다. 이것이 필요한 것인가 아닌가는 우리가 지금도 크랙이 성장하고 있는 지를 모르기 때문에 알 수가 없는 것이다. 이 해답은 시간의 경과에 의해 제시될 것이다.

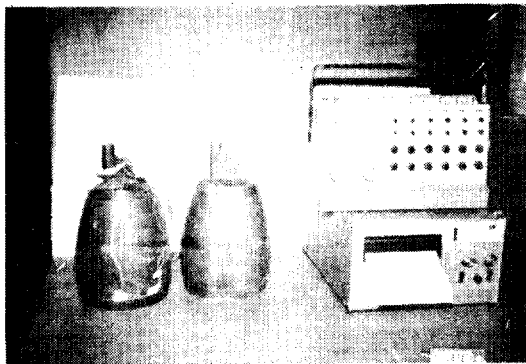
Fig 20. 모형종 진동 측정 장치

Fig.20은 모형종의 진동측정에 사용한 장치를 표시한다. 이와 같이하여 측정된 모형종 주조상태의 것과 인공 크랙을 넣고 용접한 것의 진동곡선을 Fig.21에 표시하였다.

Fig.21에서 크랙이 없는 것과 크랙이 있는 것을 비교한 것이다. 크랙이 없는 모형종의 고유진동수는 540 cycles/sec 인데 대하여 크랙이 있는 것의 고유진동수는 425 cycles/sec을 표시하였고, 일초간의 울림수는 크랙이 없는 것이 7.227회이고, 크랙이 있는 것은 울림수가 5.223회로 나타났다. 이것으로 보아 크랙이 존재하면 고유진동수와 울림회수가 감소됨을 알 수 있다.

한편 Fig.21에서 알 수 있는 바와 같이 크랙의 유무에 따라 종체의 진동곡선의 진동특성에 차이를 보이고 있다. 즉, 크랙이 없는 종에서는 진동이 규칙적인 정상 싸인곡선(Sine curve)을 나타내나, 크랙이 존재할 때에는 진동곡선이 불규칙하게 되고, 이상적인 진동이 혼재된 상태로 된다는 것을 알 수 있다.

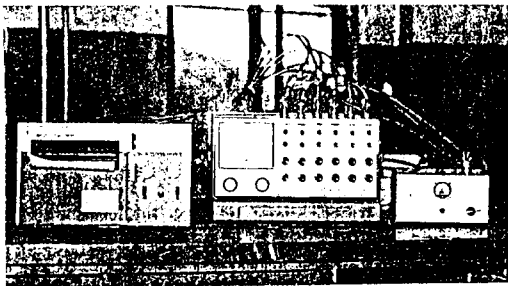
Fig 22. 模型鍾 振動測定裝置

Fig.22는 용접후의 진동측정에 사용한 장치를 표시한다. 여기서 측정된 진동곡선과 필자가 측정한 상원사종의 용접전의 진동곡선을 비교하여 용접전후의 진동특성을 분석하였다.
