**特輯 : 구조물 경년열화와 수명평가**

## 고온 증기 파이프의 잔여수명 평가

**Remaining Life Assessment of High Temperature Steam Piping**

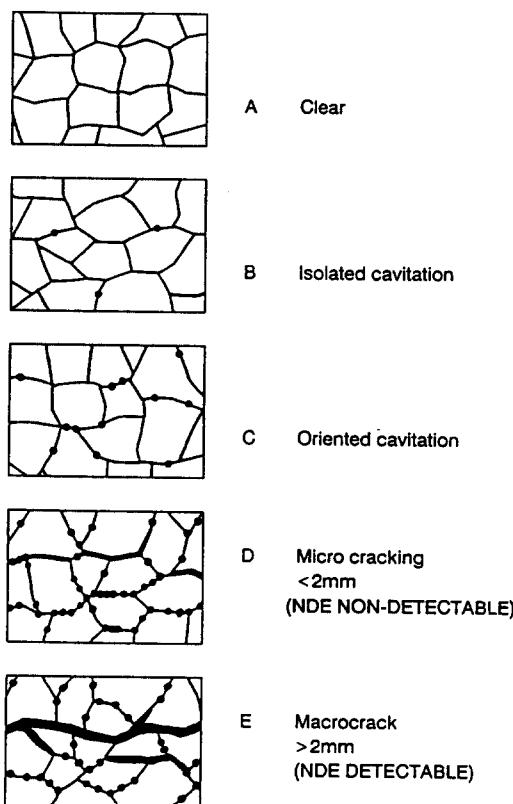
열화 손상은 A등급에서 F등급까지 분류하였다. 크리프 기공 손상의 등급 분류기준을 Fig. 3에 나타내었다. 이때 각 열화등급에 따른 수명소비율을 정량적으로 표시하고자 할 때, 각등급마다 열화정도

Fig. 3 Creep cavitation damage classification
